სასამართლო ექსპერტიზის ეროვნული ბიურო
NATIONAL FORENSICS BUREAU

ექსპერტის დასკვნა № 002672423

გთხოვთ დაადგინოთ, ქ.ბათუმში, მელიქიშვილის ქ.#8-ში მდებარე #4 საბავშვო ბაღის ტექნიკური მდგომარეობა, საფრთხის შემცველია თუ არა სიცოცხლისათვის შენობის არსებული სახით ექსპლუატაცია და გამაგრების შემთხვევაში რამდენად რენტაბელურია სამუშაოების ჩატარება.

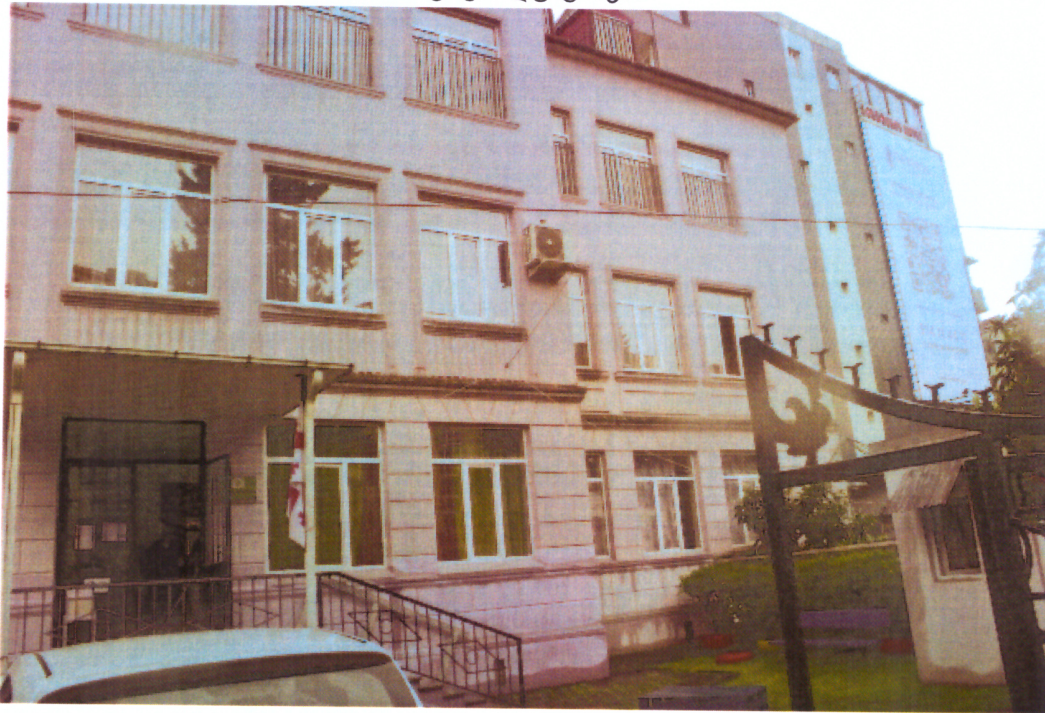
ფოტო 1

საკვლევი შენობა ოთხსართულიანია, უსარდაფო, აშენებულია 1937 წელს და განლაგებულია სწორ რელიეფზე (ფოტო 1-2). კონსტრუქციულად შენობა მზიდვედლებიანია. საძირკველი სავარაუდოთ ლენტური ტიპისაა, აშენებული მონოლითური ბეტონით ან ქვის წყობით. თავდაპირველად შენობა იყო ორსართულიანი, ხოლო 2008 წელს მასზე განხორციელდა დამატებით ორი სართულის დაშენება. პირველ ორ სართულზე არსებული მზიდი კედლები, სისქით 40-60 სმ, აშენებულია ტუფის ქვის წყობით, ხოლო დაშენებულ სართულებზე მზიდი კედლები ბეტონის ბლოკების წყობითაა ამოყვანილი. სართულშუა გადახურვები შესრულებულია ხის კონსტრუქციებით. ქანობიანი სახურავი მოწყობილია ხის კონსტრუქციებითა და პროფილირებული თუნუქის ფენილით. ადმინისტრაციის ინფორმაციით, 2008 წელს განხორციელებული დაშენებისას არსებული კედლები და საძირკველი არ გამაგრებულა.

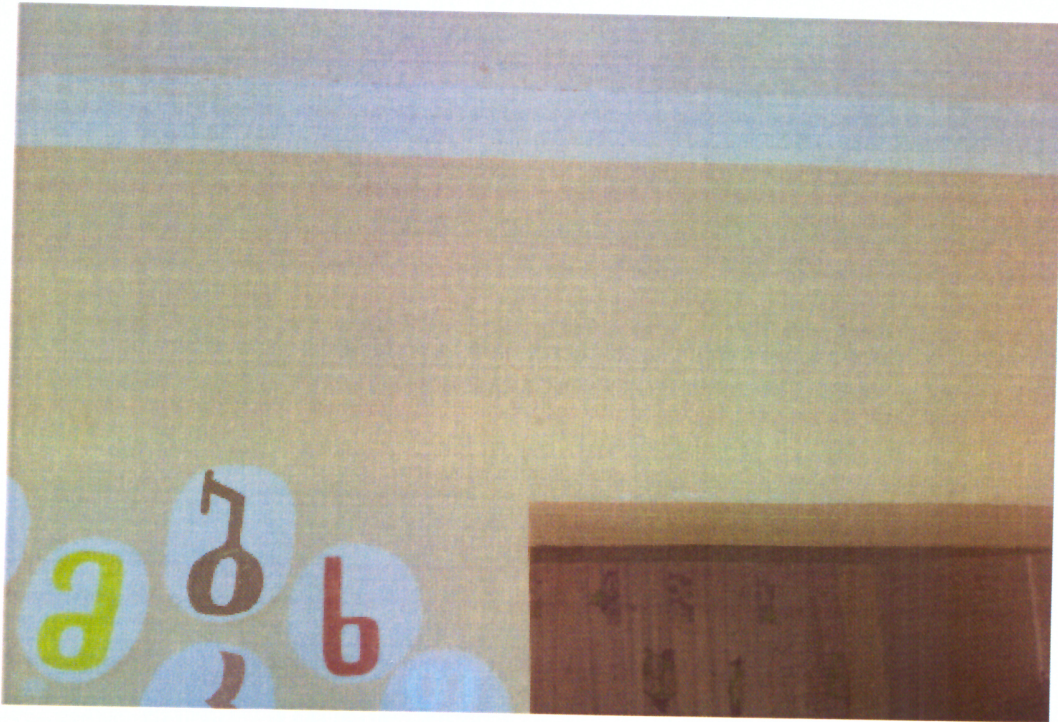
ფოტო 5

ვიზუალური დათვალიერებისას შენობაში დაფიქსირდა შემდეგი სახის დაზიანებები და ხარვეზები: ცალკეულ ზონებში, მზიდ კედლებსა და ტიხრებში არსებულ ღიობებთან გაჩენილი დახრილი ბზარები (ფოტო 5-9), რაც სავარაუდოთ გამოწვეულია ფუძე-საძირკვლის ჯდენითი დეფორმაციებით. ამასთან დაკავშირებით აღსანიშნავია, რომ ჯდენითი დეფორმაციების პროგრესირებაზე დაკვირვების მიზნით, მიზანშეწონილია განხორციელდეს დაზიანებების მონიტორინგი, რისთვისაც არსებულ ბზარებზე უნდა დამონტაჟდეს თაბაშირის მანიშნები და გონივრული პერიოდის განმავლობაში (2-3 თვე) მიმდინარეობდეს მათზე დაკვირვება. მანიშნების დაზიანების შემთხვევაში საჭირო იქნება შენობის ფუძე-საძირკვლის გამოკვლევა და საჭიროების შემთხვევაში მისი გამაგრება, ხოლო მდგომარეობის სტაბილიზირების შემთხვევაში დაზიანებული ზონები ლოკალურად უნდა იქნას აღდგენილი; როგორც სახურავიდან, ასევე გარე კედლებიდან ხდება ატმოსფერული ნალექების ჩამოდინება, რის შედეგადაც აღნიშნული ზონებში არსებული კონსტრუქციები დანესტიანებულია (ფოტო 10-14); ქვედა სართულებზე, სართულშუა ხის გადახურვები ადგილობრივად დეფორმირებულია. მათ აღენიშნებათ ძლიერი მერხეობა, რაც მიუთითებს ხის კონსტრუქციების ძლიერ ფიზიკურ ცვეთაზე, რაც თავისმხრივ მათი ხანდაზმულობის შედეგია. არსებული დაზიანებებიდან გამომდინარე, შენობის ამჟამინდელი ტექნიკური მდგომარეობა არადამაკმაყოფილებელია. შენობა საჭიროებს საფუძვლიანი სარეაბილიტაციო სამუშაოების ჩატარებას, შესაბამისი კონსტრუქციული პროექტის მიხედვით, რაც ჩვენი აზრით რენტაბელური იქნება, თუმცა საპროექტო და სახარჯთაღრიცხვო დოკუმენტაციის დამუშავების შემდგომ სამუშაოების ჩატარების რენტაბელობის საკითხი შესაძლებელია გადაიხედოს. არსებული სახით საბავშვო ბაღის ექსპლუატაცია ამ დროისათვის საფრთხის შემცველი არ არის, თუმცა მდგომარეობის დროულად უნდა ჩაუტარდეს რეაბილიტაცია. ამასთან აღსანიშნავია, რომ მოქმედი სეისმური ნორმების მოთხოვნებით, საბავშვო ბაღების სართულიანობა არ უნდა აღემატებოდეს 3 სართულს (პნ 01.01-09 „სეისმომედეგი მშენებლობა“ მუხლი 6, პ. #2), რის გამოც მეოთხე სართულის ექსპლუატაცია საბავშვო ბაღის ფუნქციონირების თვალსაზრისით უნდა გაუქმდეს.
