სასამართლო ექსპერტიზის ეროვნული ბიურო
NATIONAL FORENSICS BUREAU

ექსპერტის დასკვნა № 005509623

გთხოვთ დაადგინოთ, ქ.ბათუმში, ფიროსმანის ქ.#4-ში მდებარე შენობის ტექნიკური მდგომარეობა, საფრთხის შემცველია თუ არა სიცოცხლისათვის შენობის არსებული სახით ექსპლუატაცია და გამაგრების შემთხვევაში რამდენად რენტაბელურია სამუშაოების ჩატარება.

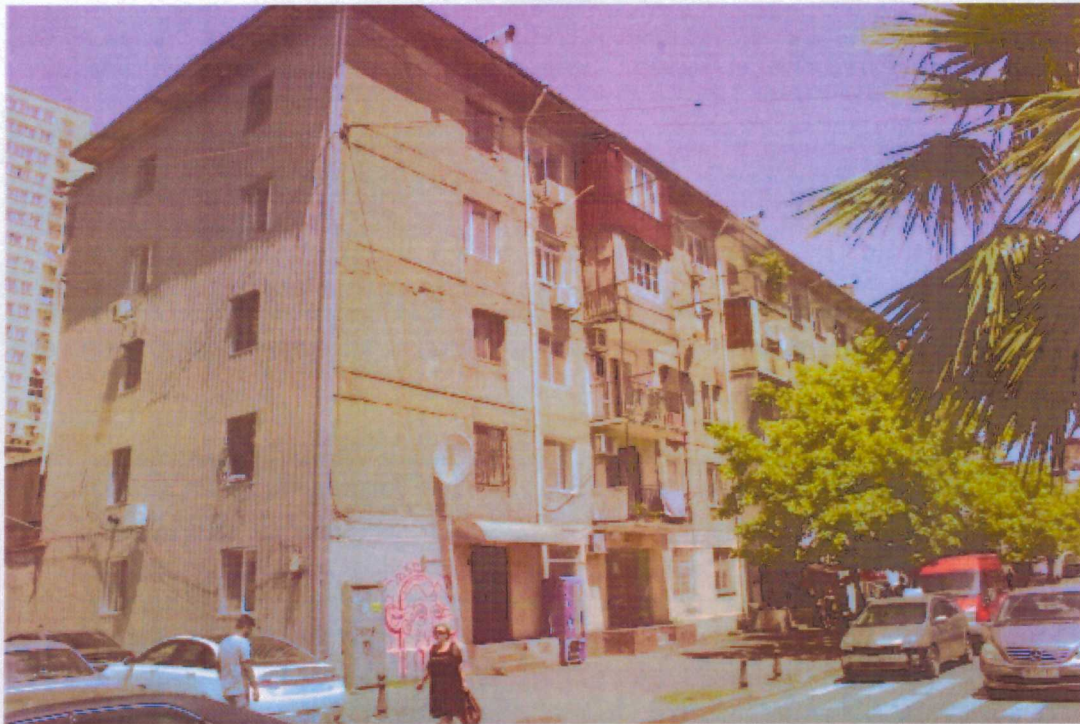
ფოტო 1

ჩვენს მიერ ვიზუალურად შესწავლილი იქნა ქ.ბათუმში, ფიროსმანის ქ.#4-ში მდებარე შენობა, მისი ტექნიკური მდგომარეობის დადგენის მიზნით. საკვლევი შენობა ხუთსართულიანია, ნახევარსარდაფით, აშენებულია გასული საუკუნის 70-იან წლებში და განლაგებულია სწორ რელიეფზე (ფოტო 1-2). კონსტრუქციულად შენობა მსხვილბლოკურია. საძირკველი ლენტური ტიპისაა, აშენებული მონოლითური ბეტონით. მზიდი კედლები, სისქით 40 სმ, აშენებულია ანაკრები რკინაბეტონის საკედლე და სარტყელის ბლოკების წყობით. სართულშუა გადახურვები შესრულებულია ანაკრები რკინაბეტონის დრუტანიანი ფილებით. საცხოვრებელი კორპუსი შედგება ოთხი სადარბაზოსაგან. ქანობიანი სახურავი მოწყობილია ხის კონსტრუქციებითა და თუნუქის ფენილით. ეზოს მხრიდან შენობაზე განხორციელებულია ასევე ხუთსართულიანი მიშენება (ფოტო 3-5), რომლის კონსტრუქციული სქემა წარმოადგენილია მონოლითური რკინაბეტონის კარკასის სახით. მიშენებული ნაწილის საძირკველის სავარაუდოდ წარმოადგენს მონოლითური რკინაბეტონის ფილა. სართულშუა გადახურვები ასევე მონოლითური რკინაბეტონისაა.

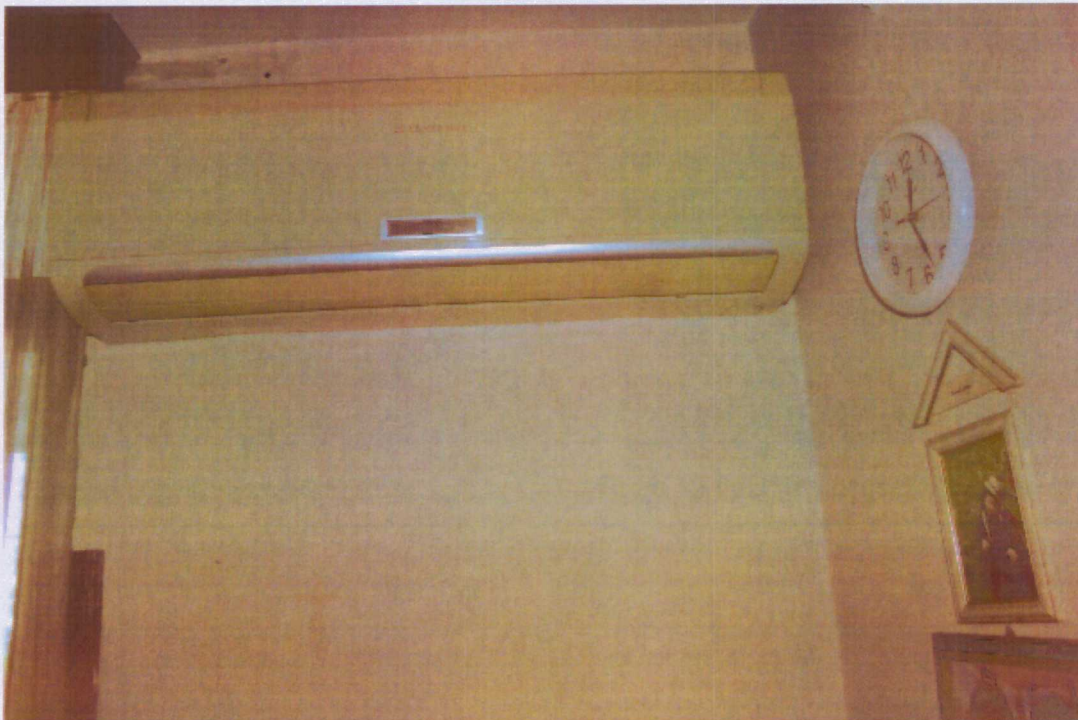
ფოტო 6

ვიზუალური დათვალიერებისას შენობაში გამოვლინდა შემდეგი სახის დაზიანებები და ხარვეზები: ცალკეულ უბნებში, მზიდი კედლებსა და ტიხრებში გაჩენილია დახრილი ბზარები (ფოტო 6-10), რაც გამოწვეულია როგორც ფუძე-საძირკველის არათანაბარი ჯდენითი დეფორმაციებით, ასევე ექსპლუატაციის მანძილზე მომხდარი მიწისძვრებით; სადარბაზოებში და სარდაფებში, ლოკალურ ზონებში, სადაც მოშლილია ნალესის დამცავი ფენა, ატმოსფერული ნალექებისა და მაღალტენიანი გარემოს ზემოქმედების შედეგად დაზიანებულია რკინაბეტონის კონსტრუქციები - ბეტონის დამცავი შრე ჩამოშლილია, ხოლო გაშიშვლებული არმატურები კოროზირებულია (ფოტო 11-15). საჭიროა დაზიანებული უბნები გაიწმინდოს და შეიღვოს ქვიშა-ცემენტის ხსნარით. რაც შეეხება მიშენებას, ვიზუალური კვლევისას მასში არ გამოვლენილა რაიმე სახის მნიშვნელოვანი დაზიანებები ან დეფორმაციები, თუმცა აღსანიშნავია, რომ მისი კონსტრუქციული სქემა სეისმური ნორმების თვალსაზრისით გაუმართავია, რადგან პირველ სართულზე ჩარჩოსებრი კარკასის თავზე მოწყობილია ურიგელო კარკასი, ზოგან კი რიგელები მხოლოდ ერთი მიმართულებითაა მოწყობილი (ფოტო 4-5, ფოტო 16). მიშენებული ნაწილის მდგრადობის დადგენისათვის საჭიროა მისი არსებული კონსტრუქციული სქემის სივრცული გაანგარიშებით დასაბუთება, ხოლო გაანგარიშების შედეგის მიხედვით, საჭიროების შემთხვევაში განხორციელდეს კარკასის გაძლიერება. ამგვარად, მიუხედავად იმისა, რომ ძირითად შენობაში არსებული დაზიანებები ლოკალური ხასიათისაა, მთლიანობაში მისი ტექნიკური მდგომარეობა არაადაკმაყოფილებელია და შენობა საჭიროებს გარკვეული სახის სარეაბილიტაციო სამუშაოების განხორციელებას, შესაბამისი კონსტრუქციული პროექტის მიხედვით, რაც ჩვენი აზრით რენტაბელური იქნება.

ამრიგად, ქ.ბათუმში, ფიროსმანის ქ.#4-ში მდებარე საცხოვრებელი კორპუსის ტექნიკური მდგომარეობა არაადაკმაყოფილებელია და შენობა საჭიროებს გარკვეული სახის სარეაბილიტაციო სამუშაოების განხორციელებას, შესაბამისი კონსტრუქციული პროექტის მიხედვით, რაც ჩვენი აზრით რენტაბელური იქნება. მიშენებული ნაწილის მდგრადობის დადგენისათვის საჭიროა მისი არსებული კონსტრუქციული სქემის სივრცული გაანგარიშებით დასაბუთება, ხოლო გაანგარიშების შედეგის მიხედვით, საჭიროების შემთხვევაში განხორციელდეს კარკასის გაძლიერება. არსებული სახით ამ ეტაპზე მისი ექსპლუატაცია დასაშვებია, თუმცა მდგომარეობის მკვეთრი გაუარესების თავიდან აცილებისათვის საჭიროა დროულად განხორციელდეს შენობის რეაბილიტაცია.
