სასამართლო ექსპერტიზის ეროვნული ბიურო
NATIONAL FORENSICS BUREAU

ექსპერტის დასკვნა № 002228923

ჭავჭავაძის ქ. №33

გამოკვლევა

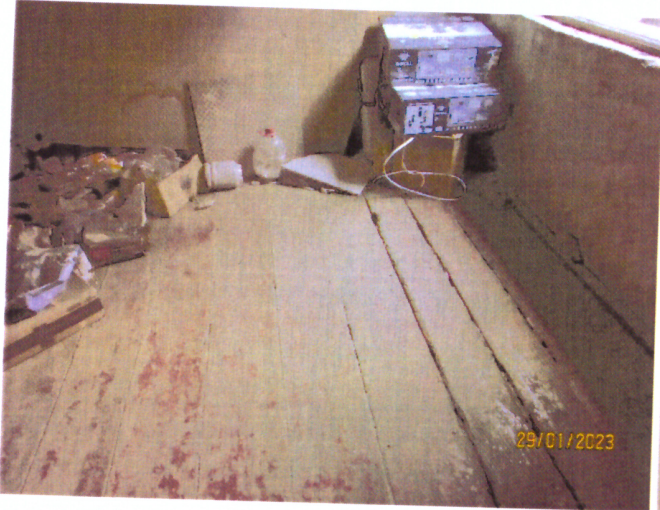
ფოტო 5

შენობის ვიზუალური დათვალიერებით დგინდება: შენობის უდიდესი ნაწილში ხის კონსტრუქციული ელემენტები (როგორც კედლები, ისე გადახურვები) მაღალი ტენიანობისა და ატმოსფერული ნალექების ზემოქმედებით წასულია ლობობაში და დეფორმირებულია (იხ. ფოტო 5;10). გადახურვებში ლითონის კოჭები კოროზირებულია (იხ. ფოტო 6;11). იატაკები დახრილია და განიცდის ვიბრაციებს, რისი მიზეზიც მზიდი კოჭების დეფორმირებაა. ჯდენების გამო შესამჩნევია ოთახებს შორის იატაკებში დონეთა სხვაობა (იხ. ფოტო 12). კედლის წყობაში ფიქსირდება გახსნილობები და ბზარები (იხ. ფოტო 13--20). გახსნილია კედლების შეერთების ადგილები (იხ. ფოტო 21--24). სხვადასხვა პერიოდში შენობამ განიცადა გადაკეთება, რის გამოც დარღვეულია კონსტრუქციული სქემა და სივრცითი სიხისტე. აქედან გამომდინარე არსებული სახით შენობის ექსპლუატაცია გარკვეული საფრთხის შემცველია.
