ექსპერტის დასკვნა № 005518823

გთხოვთ დაადგინოთ, ქ.ბათუმში, გორგილაძის ქ.#103-ში მდებარე შენობის ტექნიკური მდგომარეობა, საფრთხის შემცველია თუ არა სიცოცხლისათვის შენობის არსებული სახით ექსპლუატაცია და გამაგრების შემთხვევაში რამდენად რენტაბელურია სამუშაოების ჩატარება.

გამოკვლევა

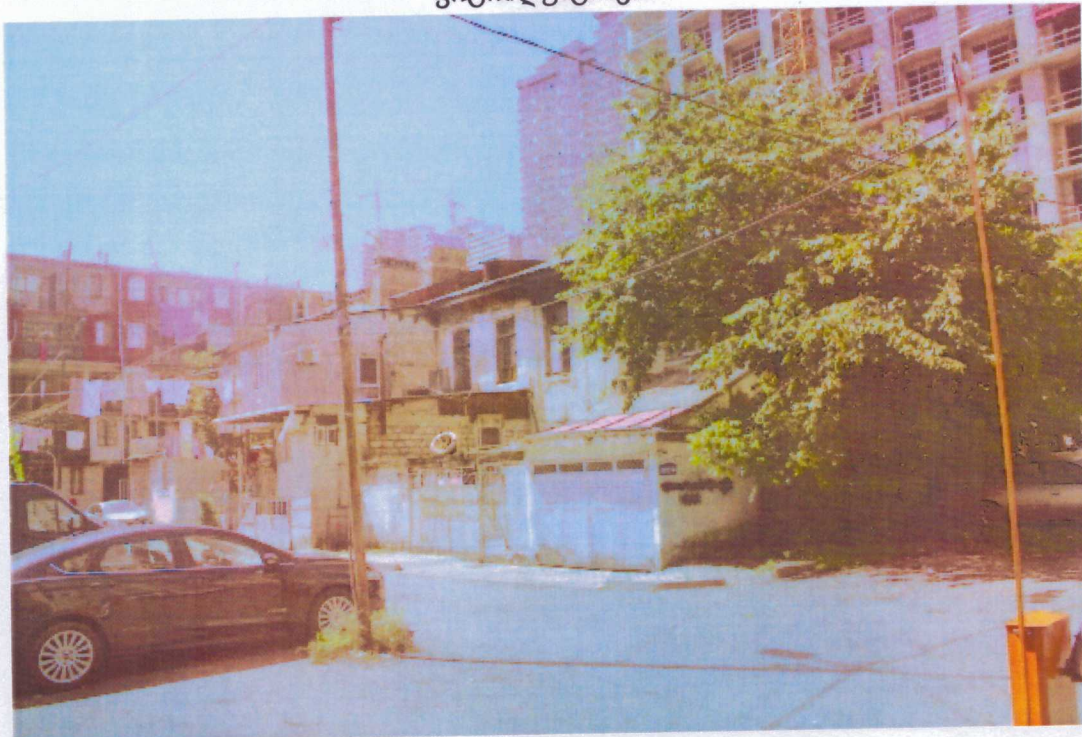
ფოტო 1

ჩვენს მიერ ვიზუალურად შესწავლილი იქნა ქ.ბათუმში, გორგილაძის ქ.#103-ში მდებარე შენობა, მისი ტექნიკური მდგომარეობის დადგენის მიზნით. საკვლევი შენობა ორსართულიანია, უსარდაფო, აშენებულია გასული საუკუნის პირველ ნახევარში და განლაგებულია სწორ რელიეფზე (ფოტო 1-2). კონსტრუქციულად შენობა მზიდკედლებიანია. საძირკველი

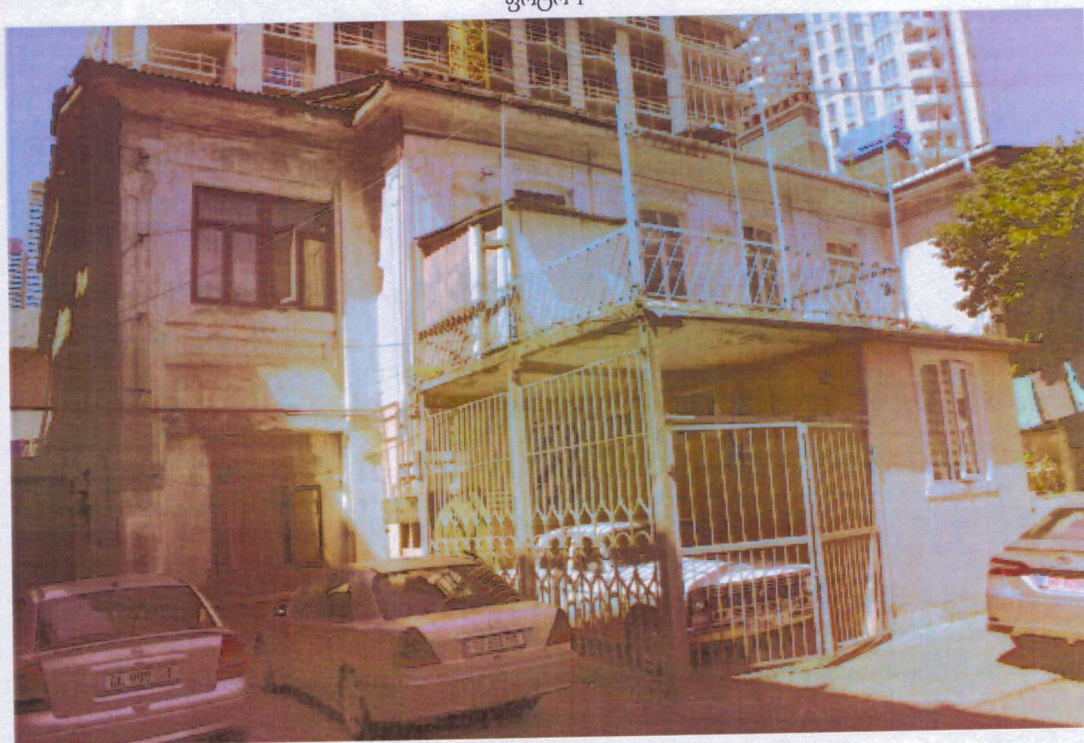
ფოტო 2

სავარაუდოთ ლენტური ტიპისაა, აშენებული მონოლითური ბეტონით ან ქვის წყობით. მზიდი კედლები, სისქით 40 სმ მონოლითური ბეტონისაა, ხოლო ტიხრები მოწყობილია ძირითადად ხის კონსტრუქციებით. სართულშუა გადახურვები შესრულებულია ძირითადად ხის კონსტრუქციებით, ხოლო სადარბაზოებში, აივნებსა და სველ წეტილებში მონოლითური რკინაბეტონით. ქანობიანი სახურავი მოწყობილია ხის კონსტრუქციებით და აზბესტოცემენტის ტალღოვანი ფენილით. ექსპლუატაციის განმავლობაში შენობაზე განხორციელებული იქნა სხვადასხვა სახის მიშენებები (ფოტო 2-3).

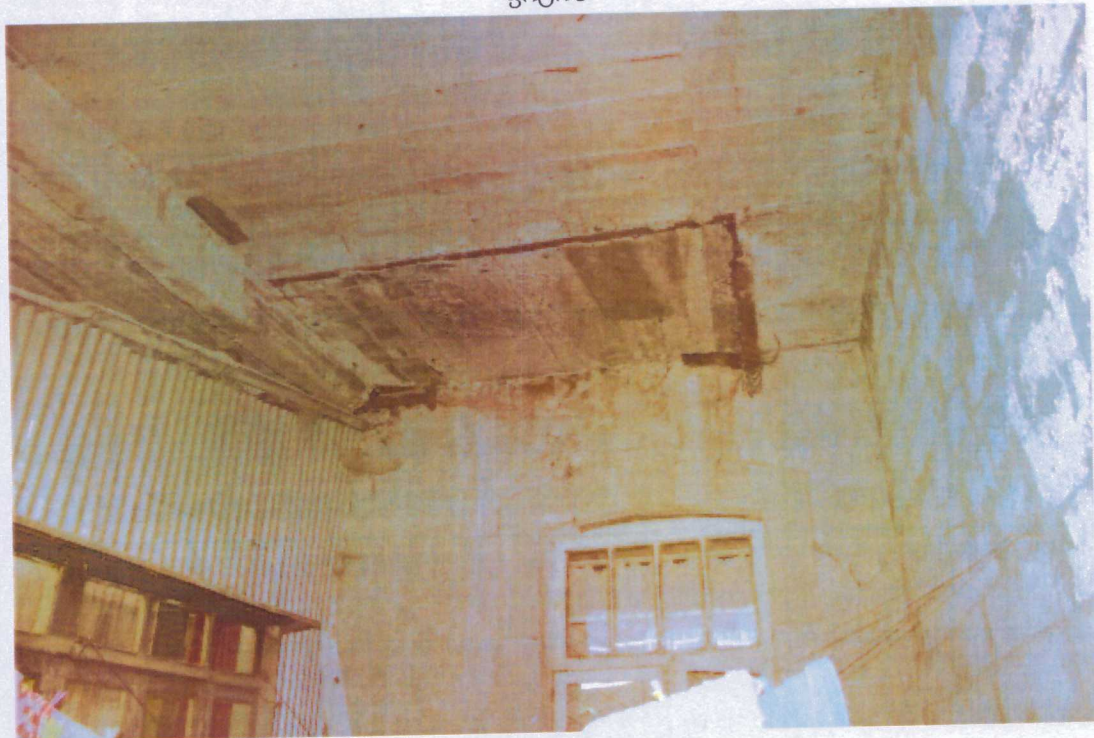
ფოტო 4

ვიზუალური დათვალიერებისას შენობაში გამოვლინდა შემდეგი სახის დაზიანებები: მზიდ კედლებში გაჩენილია დახრილი გამჭოლი ბზარები, რაც გამოწვეულია როგორც ფუძე-სამირკვლის არათანაბარი ჯდენითი დეფორმაციებით, ასევე მზიდი კონსტრუქციების ხანდაზმულობითა და ფიზიკური ცვეთის შედეგად მათი სიმტკიცის დაქვეითებით (ფოტო 4-8); სახურავის ხის კონსტრუქციებისა და ფენილის მრავლობითი დაზიანების გამო, ატმოსფერული ნალექები ჩაედინება შენობაში, რის შედეგადაც მზიდი კონსტრუქციები და გადახურვები ძლიერ დანესტიანებულია, რაც ასევე ნეგატიურად ისახება მათ მდგრადობაზე და მზიდუნარიანობაზე (ფოტო 9-14); მიშენებები განხორციელებულია ქოტურად, სავარაუდოთ შესაბამისი კონსტრუქციული პროექტის გარეშე, სამშენებლო ნორმების დარღვევებით, რის გამოც მათი მდგრადობა უზრუნველყოფილი არ არის (ფოტო 15-16). მთლიანობაში შენობას განცდილი აქვს ასაკობრივი და ძლიერი ფიზიკური ცვეთა. შენობის ტექნიკური მდგომარეობა არადაამაკმაყოფილებელია და ის საჭიროებს საფუძვლიანი სარეაბილიტაციო სამუშაოების ჩატარებას, თუმცა დაზიანებათა ხასიათისა და დიდი მოცულობიდან გამომდინარე შენობის აღდგენა არარენტაბელურია და გაუმართლებელია. შენობის არსებული სახით ექსპლუატაცია არ მიგვაჩნია მიზანშეწონილად.
