სასამართლო ექსპერტიზის ეროვნული ბიურო
NATIONAL FORENSICS BUREAU

ექსპერტის დასკვნა № 001211423

გთხოვთ დაგვიდგინოთ ქ.ბათუმში მდებარე საცხოვრებელი სახლის ტექნიკური მდგომარეობა, საფრთხის შემცველია შემცველია თუ არა სიცოცხლისთვის შენობის არსებული სახით ექსპლუატაცია და გამაგრების შემთხვევაში რამდენად რენტაბელურია სამუშაოების ჩატარება. მისამართი მაიაკოვსკის ქ.№23.

2023 წლის 02 თებერვალს სსიპ ლევან სამხარაულის სახელობის სასამართლო ექსპერტიზის ეროვნულ ბიუროში რეგისტრაციის (№1000798123)-ით ა(ა)იპ „საქალაქო ინფრასტრუქტურისა და კეთილმოწყობის სამმართველოს №90-142303295 მომართვის საფუძველზე დაინიშნა საინჟინრო ექსპერტიზა, რომელიც მოიცავს ქალაქ ბათუმში მაიაკოვსკის (წმ.სევერიანე აჭარელის) ქ. №23-ში მდებარე საცხოვრებელი სახლის ტექნიკური მდგომარეობის დადგენას.

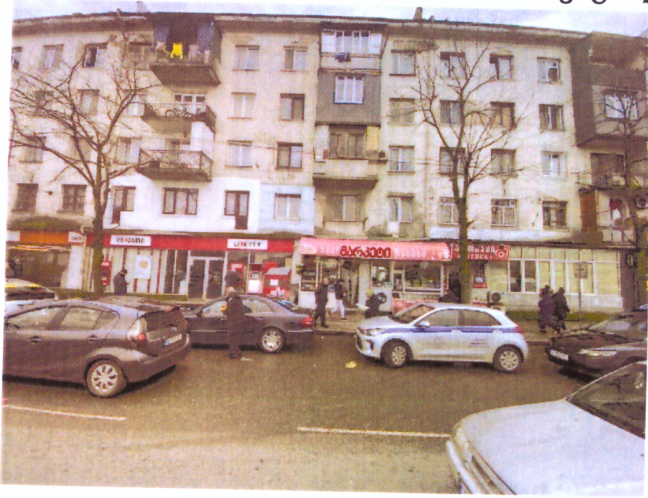
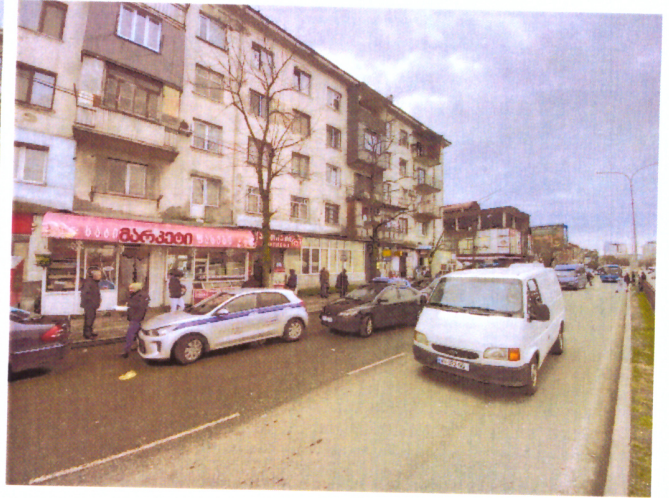
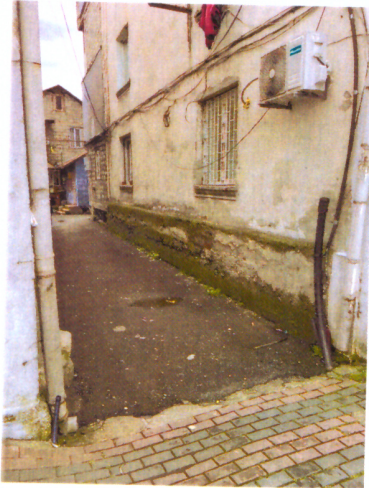
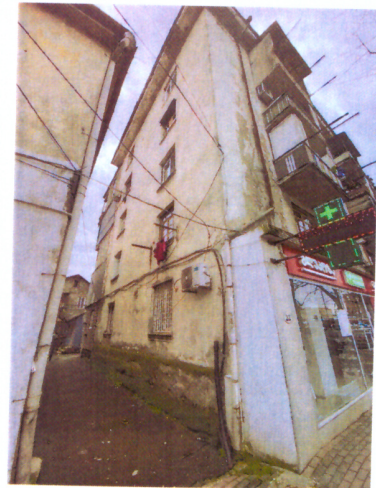
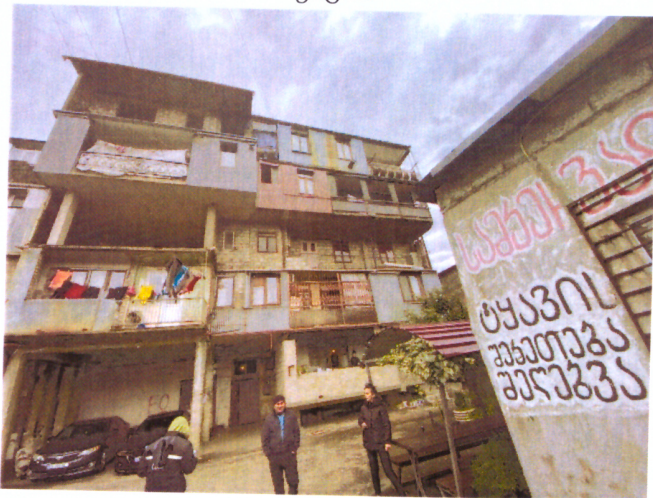
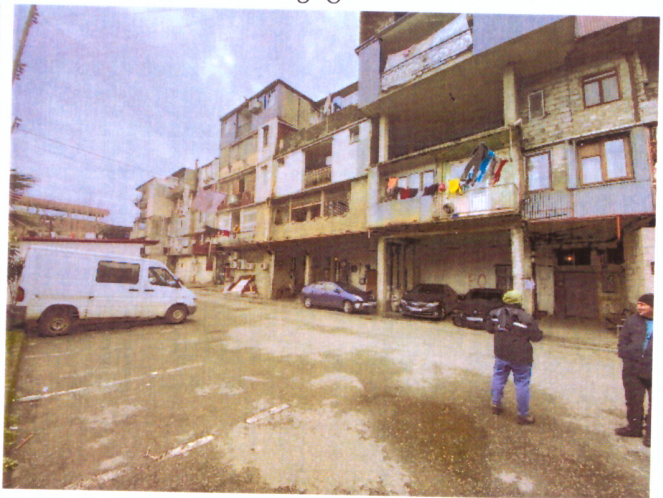
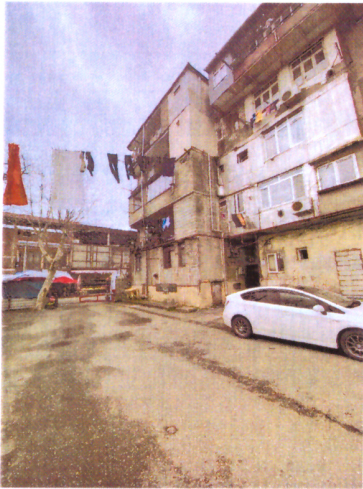
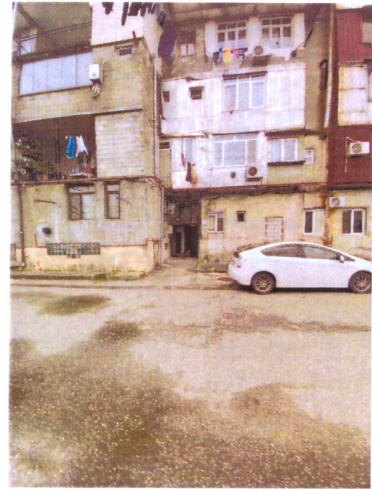
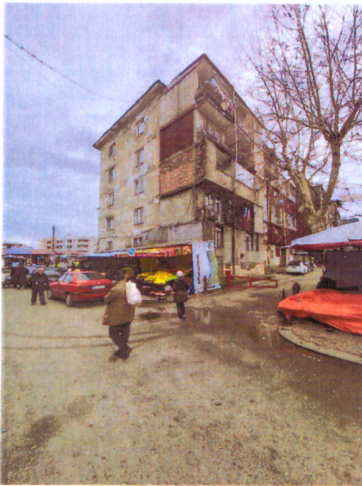
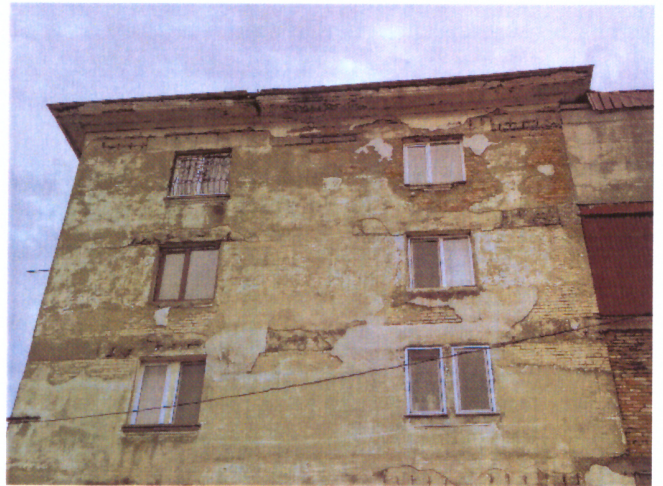
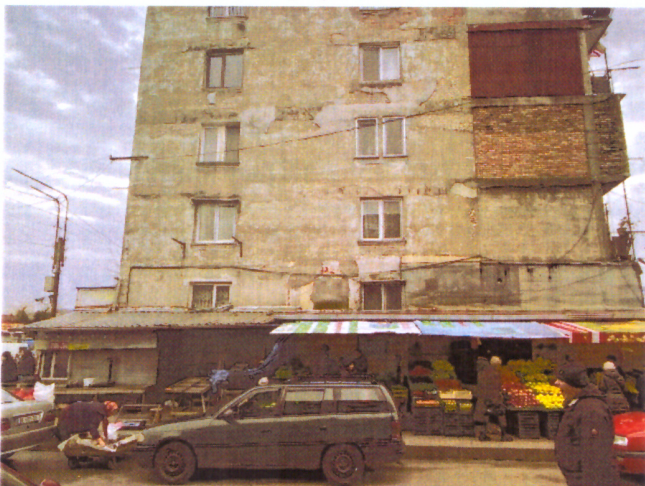
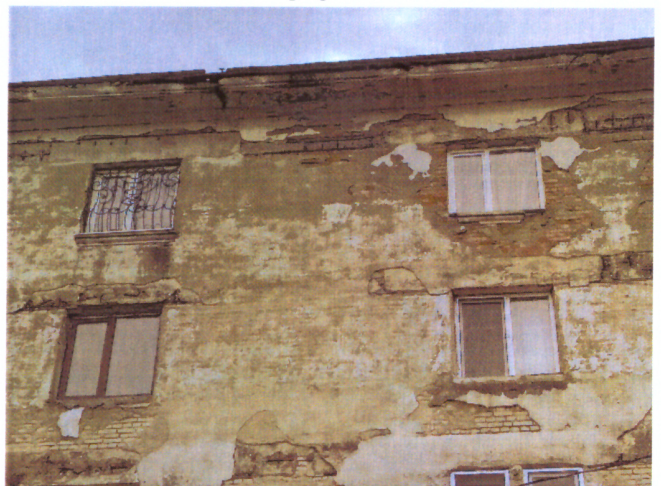
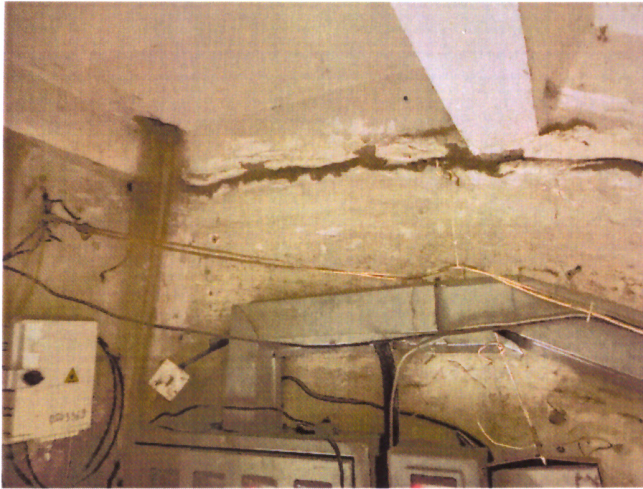
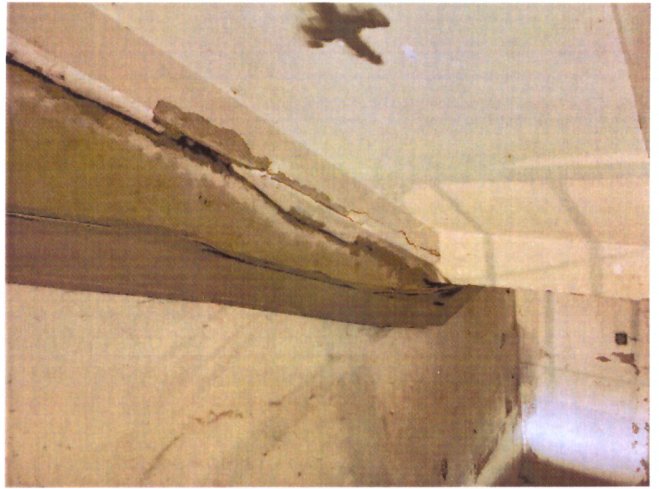
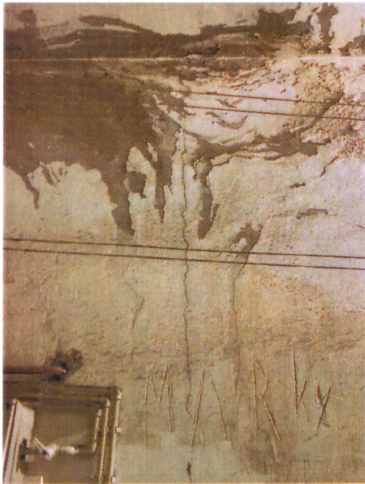
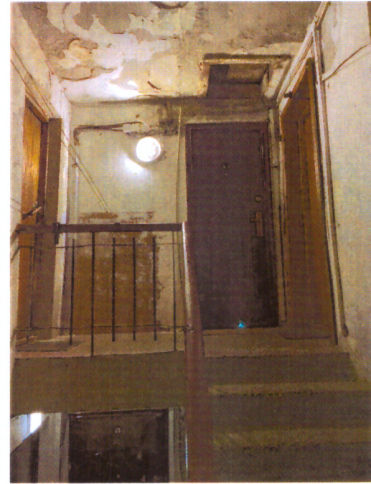
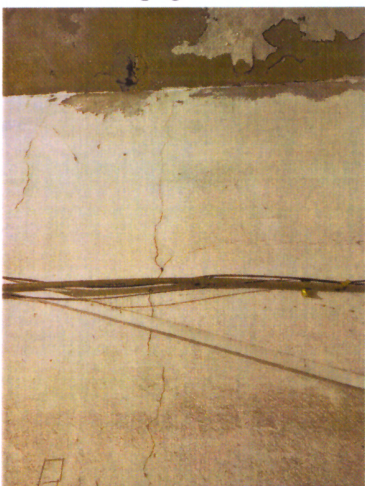
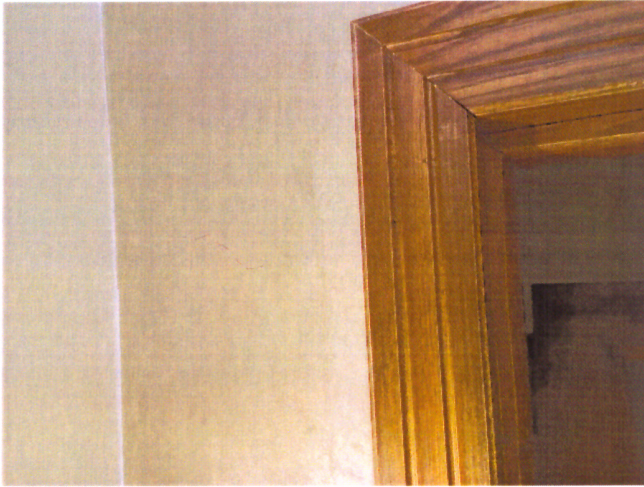
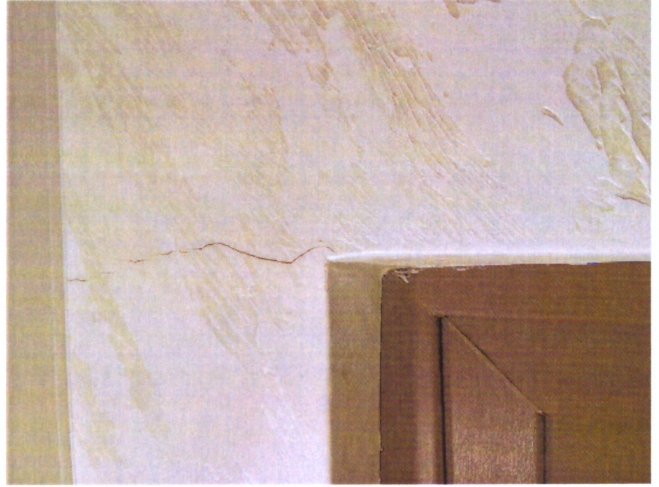
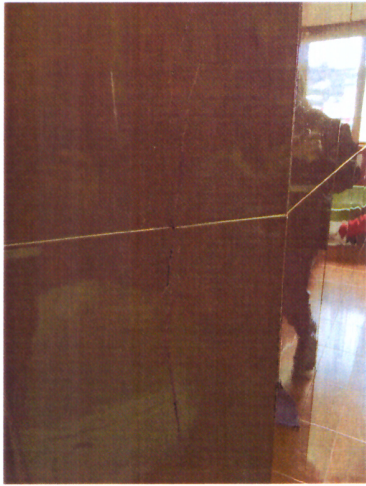
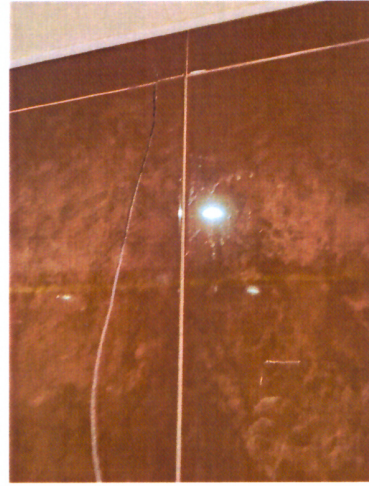
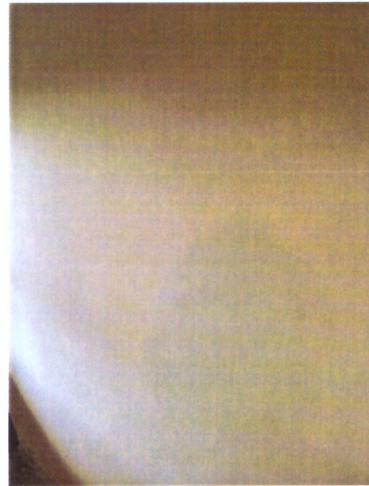
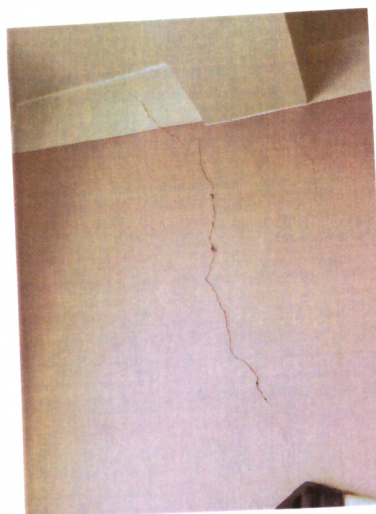
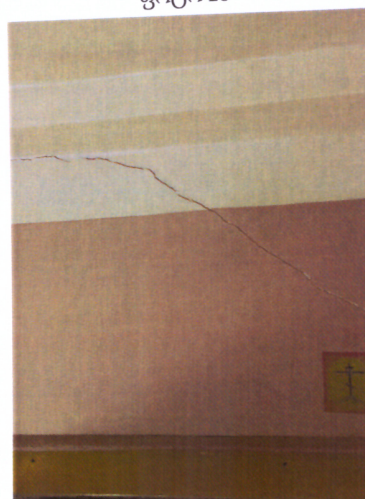
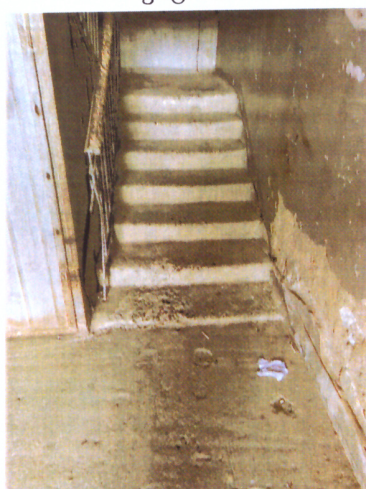
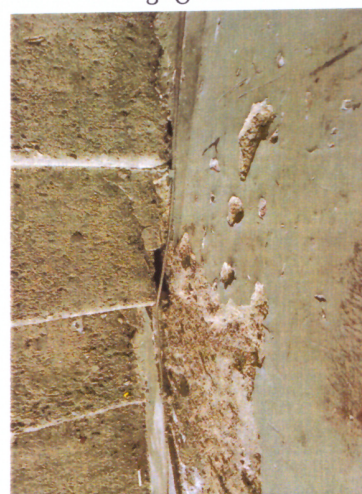
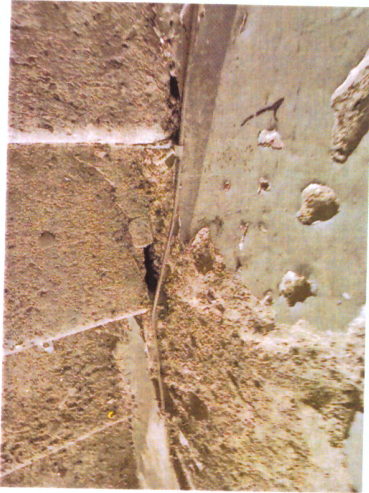
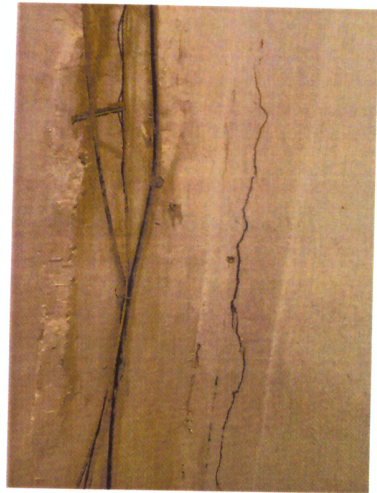
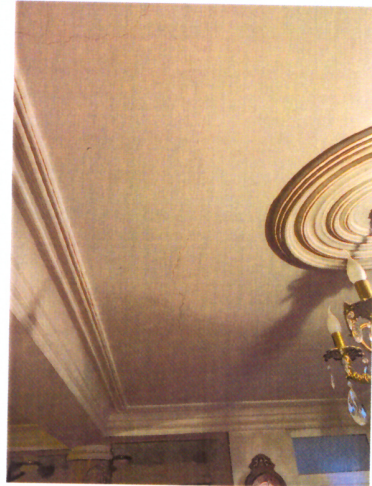
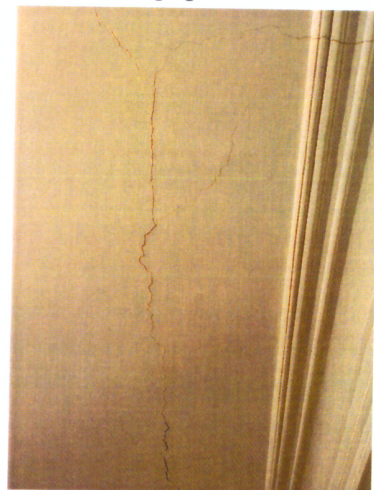
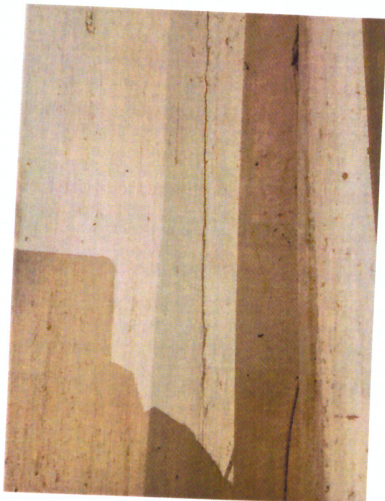
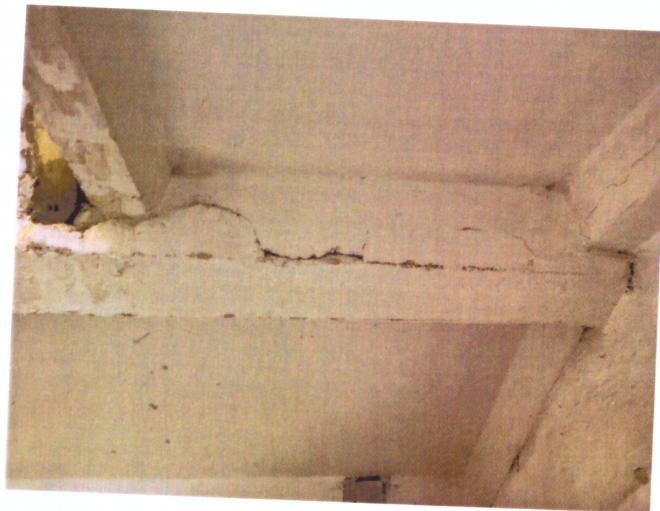
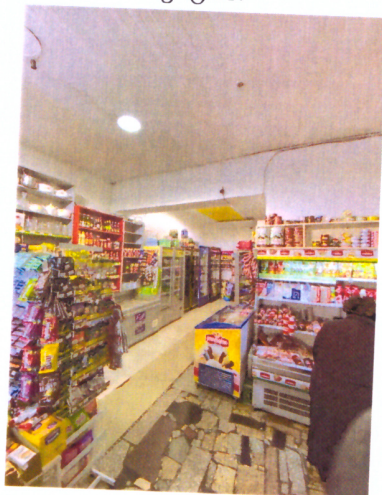
ფოტოილუსტრაცია

ექსპერტიზის წინაშე დასმულ კითხვაზე პასუხის გაცემის მიზნით ამა წლის 20 თებერვალს განვახორციელეთ ზემოაღნიშნულ მისამართზე არსებული შენობის ინსპექტირება, ჩვენს მიერ ვიზუალურად დათვალიერებული და დასურათებული იქნა აღნიშნული ობიექტი.(იხ. დასკვნის ფოტო მასალა).

შენობის ვიზუალური დათვალიერებისას დაფიქსირდა შემდეგი სახის ხარვეზები; საცხოვრებელ სახლზე ეზოს მხრიდან მიშენებულ რკინა-ბეტონის კონსტრუქციასა და ძირითადი შენობის გადაბმის ადგილებთან, საცხოვრებელ სახლში არსებულ უმეტეს ბინებში შეინიშნება ჰორიზონტალური და ვერტიკალური ბზარები, რაც სავარაუდოდ გამოწვეულია ცალკეულად კუსტარულად შესრულებული მიშენებებით, მიშენებული კონსტრუქციების ჯდენითი დეფორმაციებით, ასევე მათი ექსპლუატაციის მანძილზე მომხდარი მიწისქვეშა ბიძგების ზემოქმედებით.

მიშენებულ კონსტრუქციებს რიგ ადგილებში არ გააჩნიათ ვერტიკალური საყრდენები, რაც ზემოქმედებას იწვევს ძირითად შენობაზე, ასევე საჭიროა ვერტიკალური ელემენტების (სვეტების) გამაგრების მიზნით მათი კვეთის გაზრდაც, აღსანიშნავია რომ გამაგრებითი სამუშაოები უნდა შესრულდეს შესაბამისი პროფილის მქონე საპროექტო ორგანიზაციის მიერ მომზადებული კონსტრუქციული პროექტის მიხედვით.

შენობა-ნაგებობის მომდევნო უსაფრთხო ექსპლუატაციისთვის საჭიროა მიშენებული კონსტრუქციების როგორც ვერტიკალური ასევე ჰორიზონტალური ელემენტების გამაგრება. დეტალურად (იხ.დასკვნის კვლევა).

შენობა-ნაგებობის მომდევნო უსაფრთხო ექსპლუატაციისთვის საჭიროა მიშენებული კონსტრუქციების როგორც ვერტიკალური ასევე ჰორიზონტალური ელემენტების გამაგრება.
